**Assunto:** Pregão Eletrônico nº 13/2022

Visando atender à solicitação da Comissão de Licitação, referente à análise técnica da empresa participante FORMATTO REPRESENTAÇÕES E SOLUÇÕES EIRELI. para o PREGÃO ELETRÔNICO Nº 13/2022 – AQUISIÇÃO DE POLTRONAS MULTIUSO DOBRÁVEIS PARA AS UNIDADES DE EDUCAÇÃO PROFISSIONAL E TECNOLÓGICA DO SENAC/PR EM CAMPO MOURÃO E PARANAGUÁ, segue parecer após análise de amostra apresentada:

**LOTE 1 – POLTRONAS MULTIUSO DOBRÁVEIS**

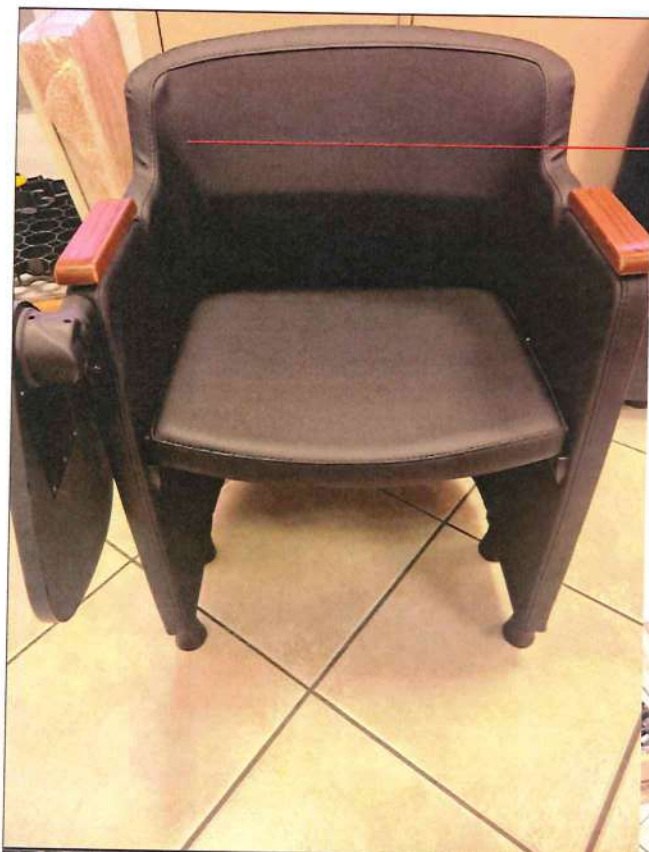
Tecido com aspecto  
repuxado

- ✓ O tecido possui aspecto repuxado, principalmente na área do contorno do encosto e início do braço lateral;
- ✓ O assento não encaixa por completo no suporte lateral. É perceptível uma “folga”. Identificamos uma área raspada em um dos suportes laterais, aparentemente para permitir um melhor encaixe do assento;

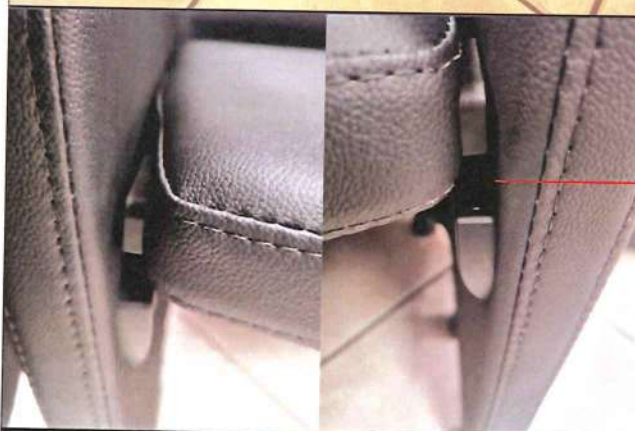
Assento não encaixa  
por completo no  
suporte lateral

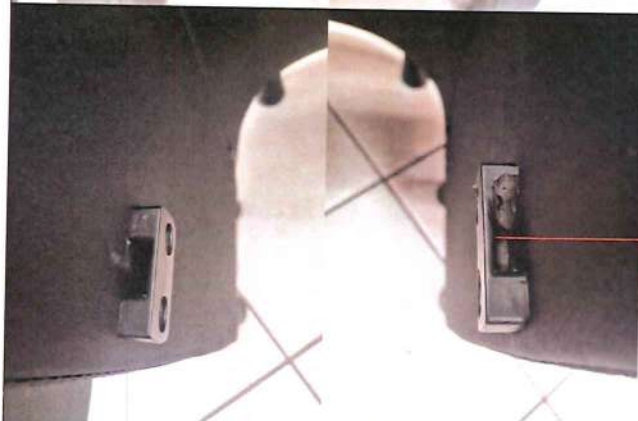
Um dos suportes  
laterais apresenta uma  
área com 'ajuste',  
aparentemente para  
permitir um melhor  
encaixe do assento

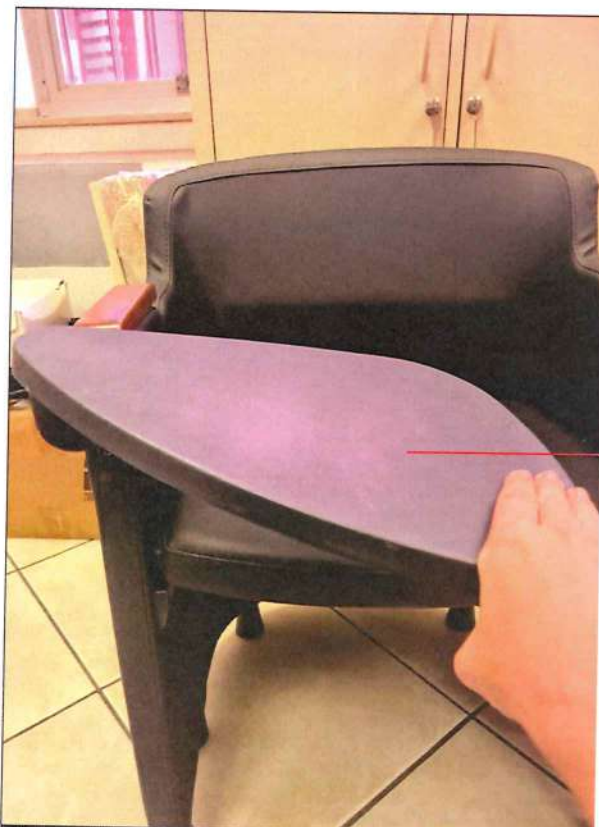
Prancheta sofre uma  
deformação muito  
acentuada

- ✓ A prancheta sofre deformação acentuada após aplicação de força semelhante à utilizada durante a escrita.

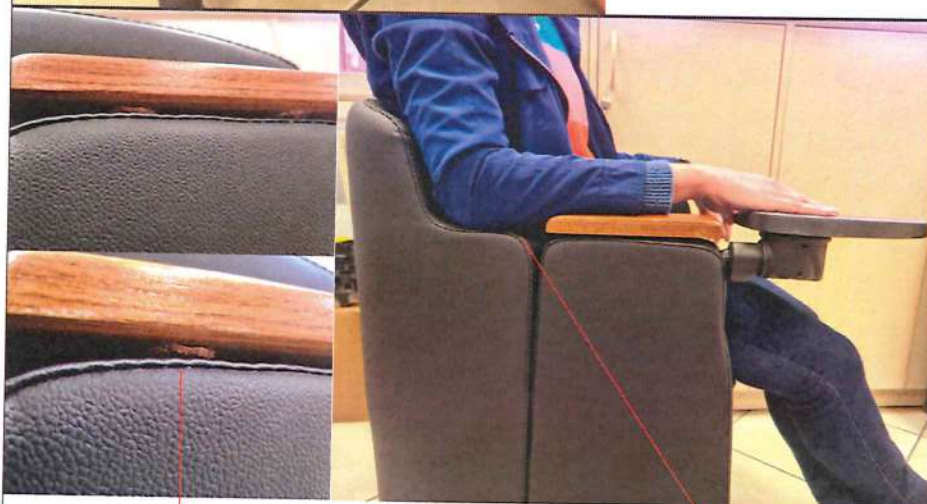
Acabamento em madeira possui acabamento  
não satisfatório junto ao braço.

Acabamento em madeira possui formato e posição  
desconfortável para o usuário.

- ✓ Os acabamentos em madeira não encaixam perfeitamente ao braço e o acabamento da fixação dos mesmos não é considerado satisfatório;
- ✓ A posição dos acabamentos em madeira e seu formato não são confortáveis ao usuário. O cotovelo fica próximo ao término do acabamento;
