**Assunto:** Pregão Eletrônico nº 13/2022

Visando atender à solicitação da Comissão de Licitação, referente à análise técnica da empresa participante FORMATTO REPRESENTAÇÕES E SOLUÇÕES EIRELI. para o PREGÃO ELETRÔNICO Nº 13/2022 – AQUISIÇÃO DE POLTRONAS MULTIUSO DOBRÁVEIS PARA AS UNIDADES DE EDUCAÇÃO PROFISSIONAL E TECNOLÓGICA DO SENAC/PR EM CAMPO MOURÃO E PARANAGUÁ, segue parecer após análise de amostra apresentada:

**LOTE 1 – POLTRONAS MULTIUSO DOBRÁVEIS**

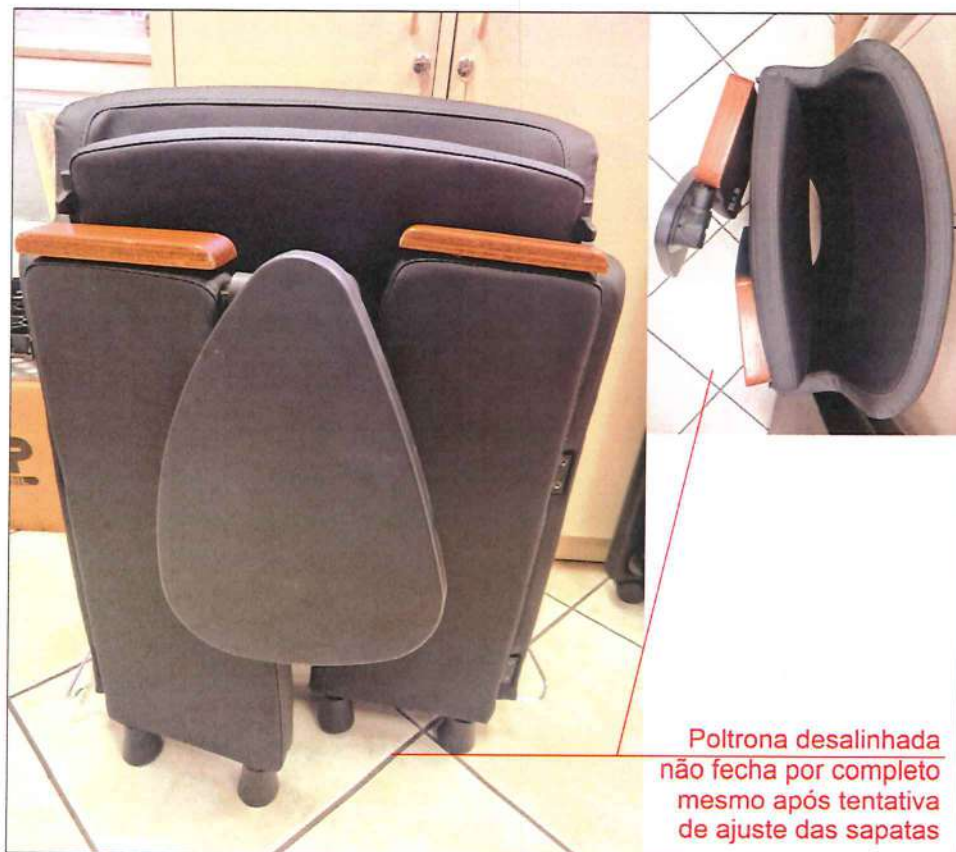
- ✓ A amostra apresentada parece desalinhada, não permitindo o fechamento completo dos braços e assento. A equipe técnica fez a tentativa de ajuste das sapatas, sem melhora do alinhamento da poltrona;

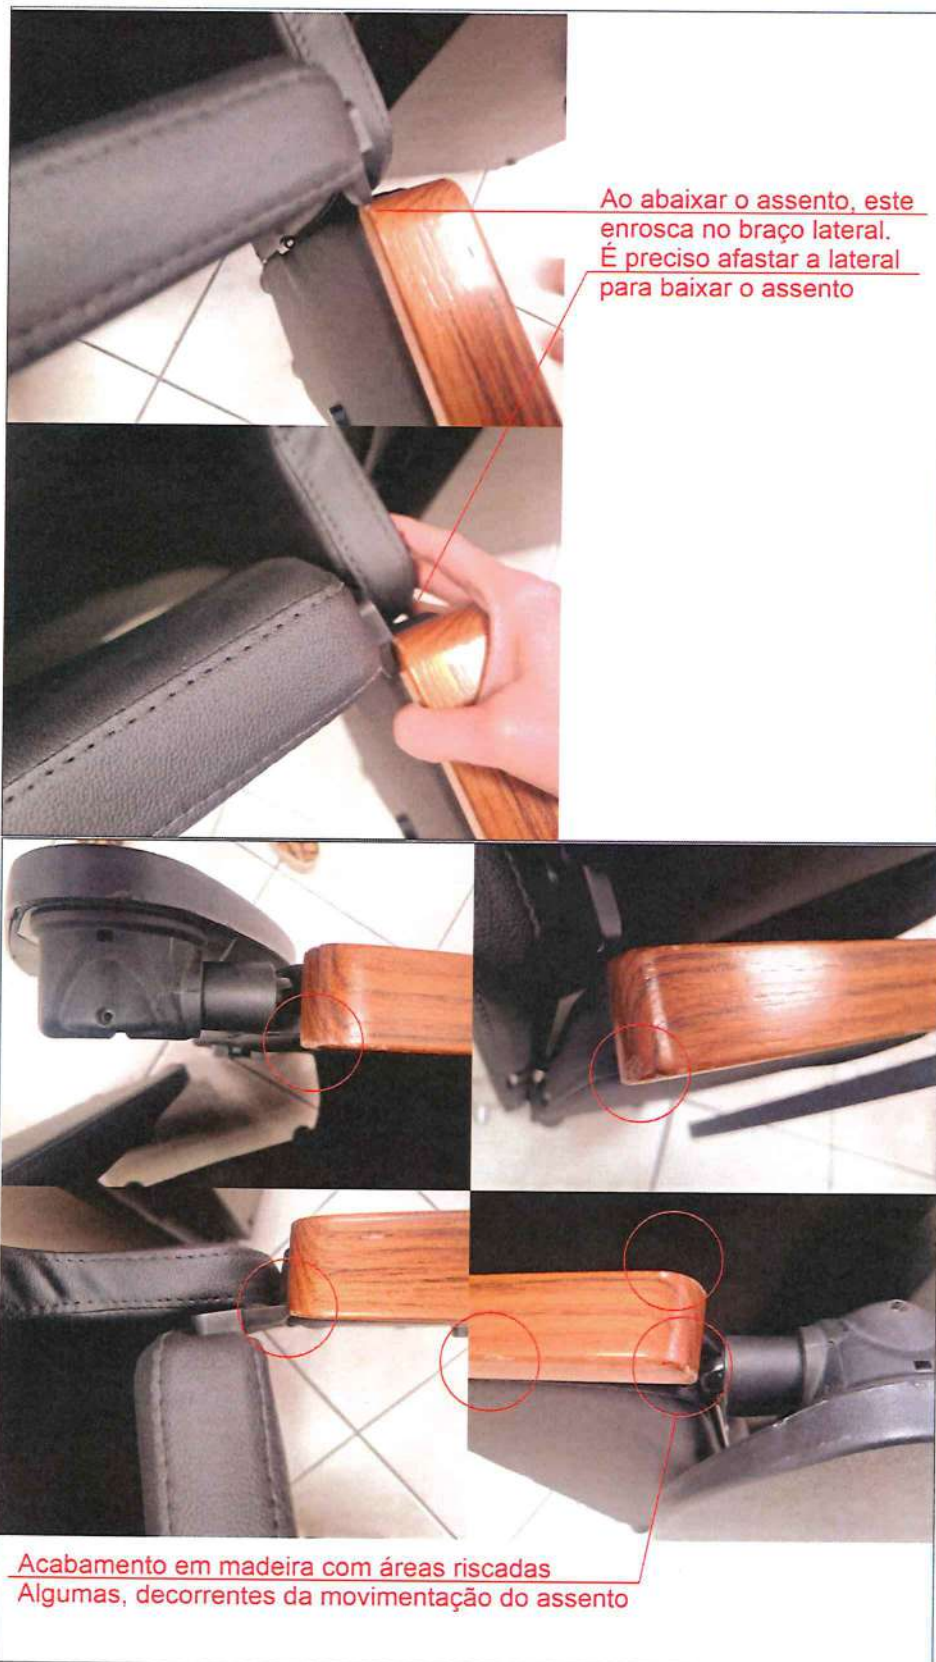
- ✓ Durante o movimento, o assento enrosca no braço lateral. É necessário afastar o braço lateral para permitir que o assento desça;
- ✓ Os acabamentos em madeira apresentam áreas riscadas, algumas em decorrência da movimentação do assento;
